「アクロス福岡」緑化の思想とその後の経過

Green Building 'ACROS Fukuoka' : The Philosophy and Progress

Uchiyama Landscape Construction Co., Ltd.
Ayami Nose

2021年10月21日

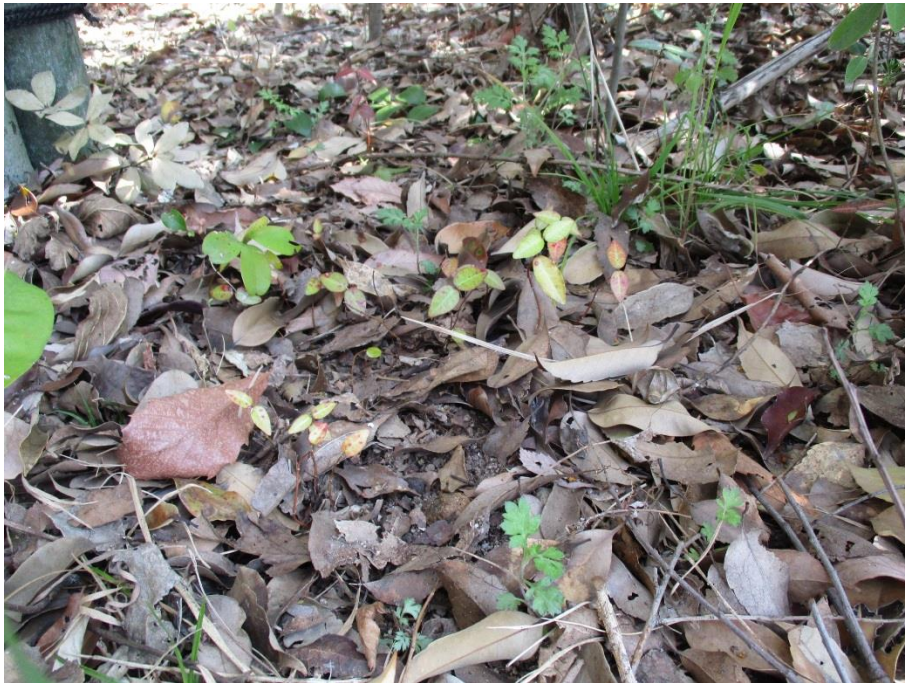
テイカカズラ

- ・実生を撤去しない、踏みつけない
- ・歩行者の妨げになる場合などは、除去する

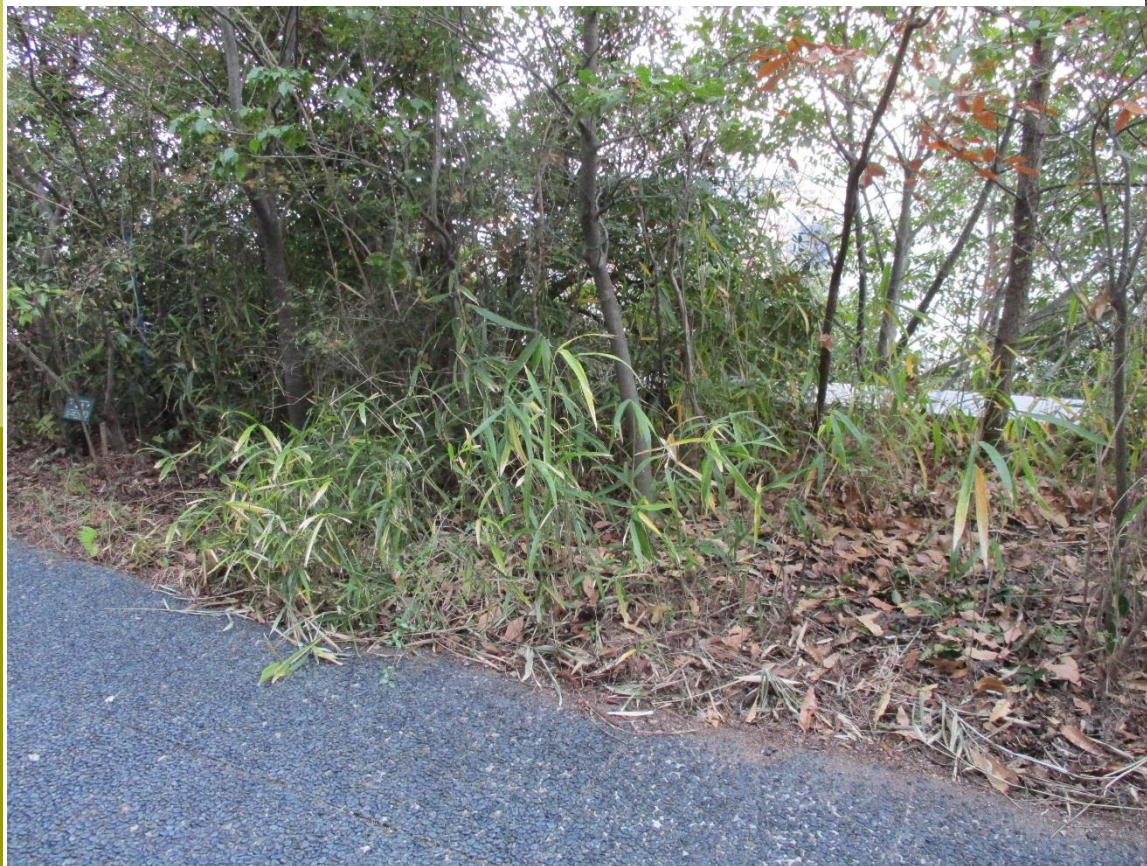
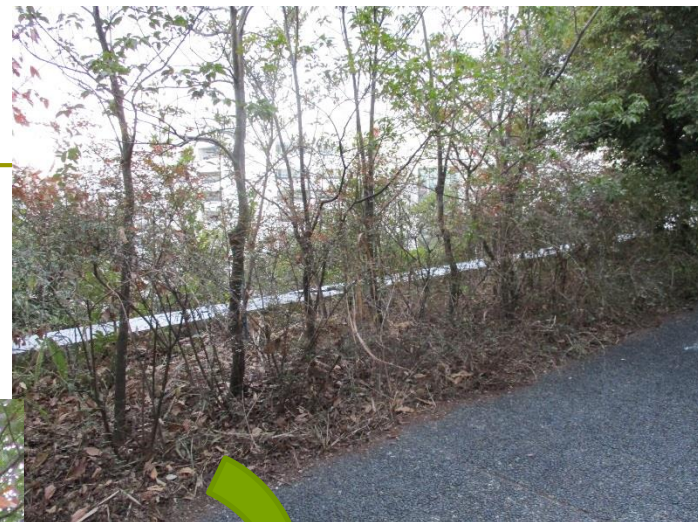
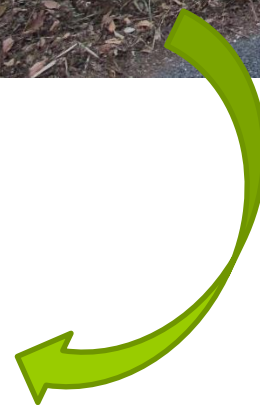
- ・人止めの役割を終えたアベリアやヒイラギモクセイなどを、ササやテイカカズラなどに移行させている
- Replanting shrubs from Hollyolives to bamboo and Asiatic Jasmine

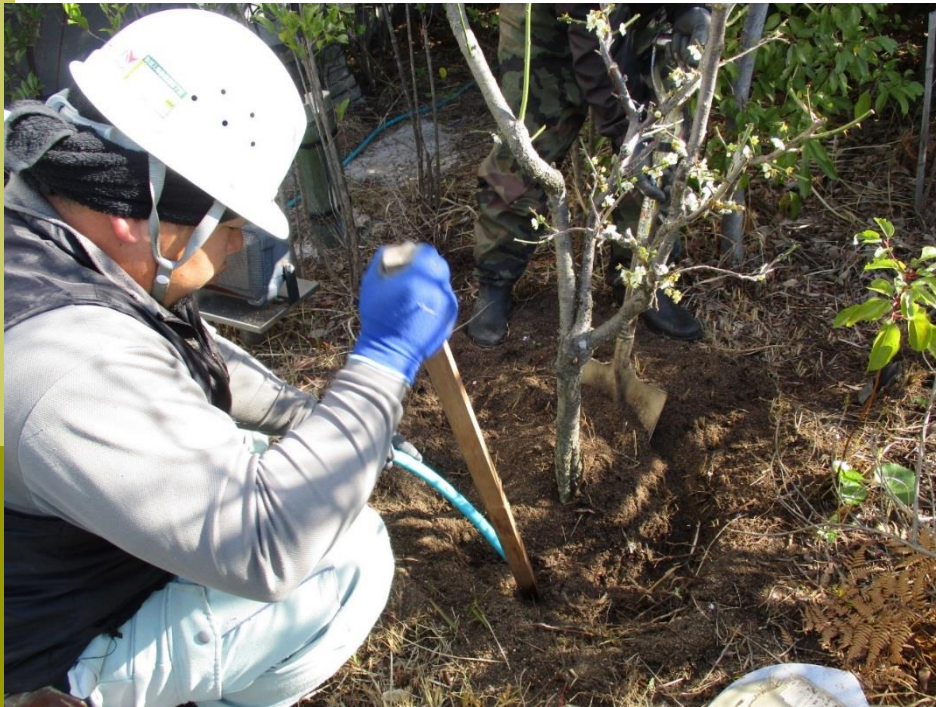
2017年
各階通路沿いに紅白のウメを新植
Planted red and white plum trees on each step floor

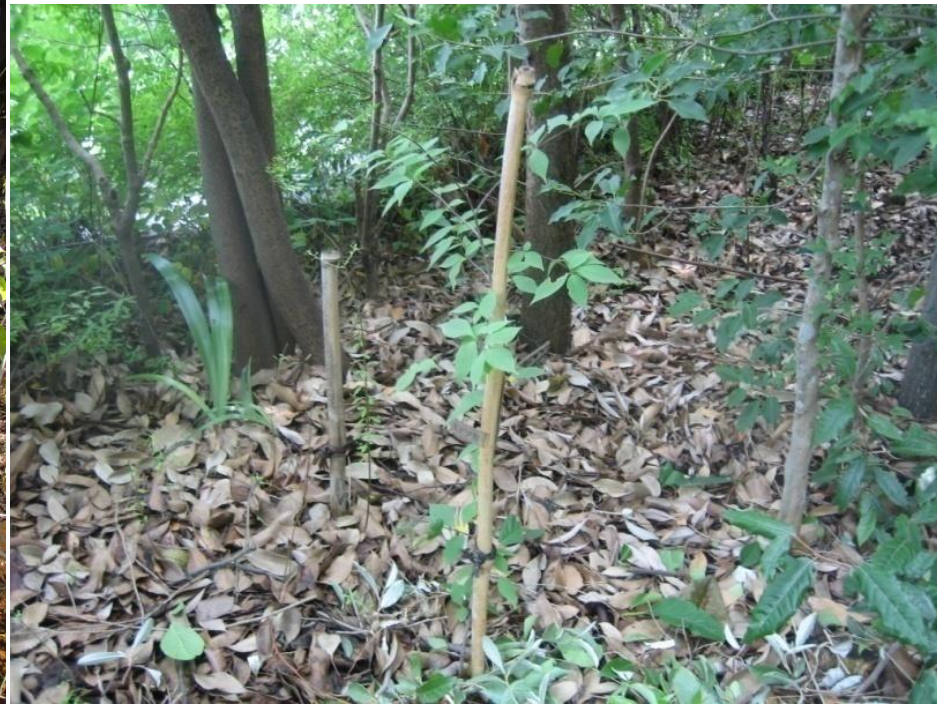
～2000年
林内に植栽されたサネカズラ
Kadsura japonica planted

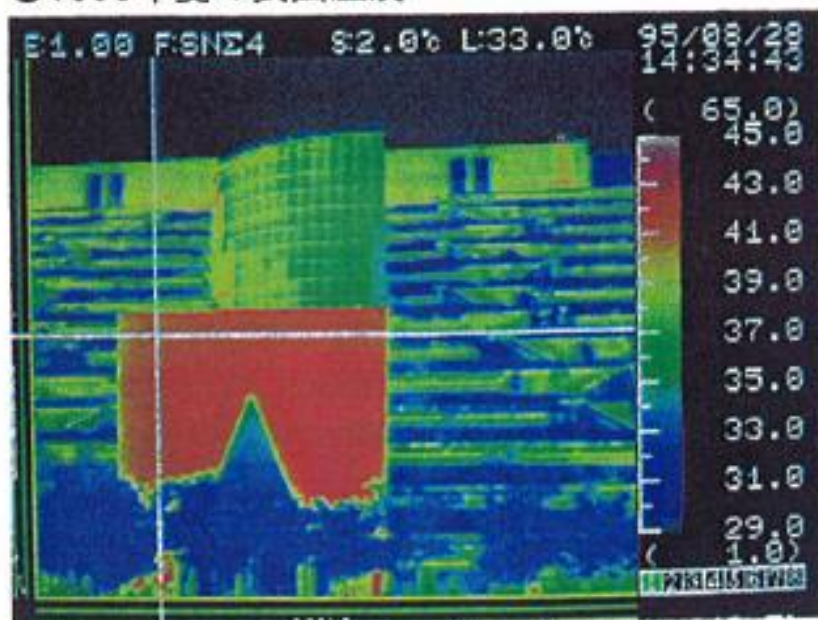
●1995年夏の表面温度

コンクリート打放しや石張りの部分の表面温度は40℃前後になっているが、植栽部分は30℃程度。各階のコンクリートの壁の部分が高温となり、黄色い横じまが表れている

Surface temperature in 1995

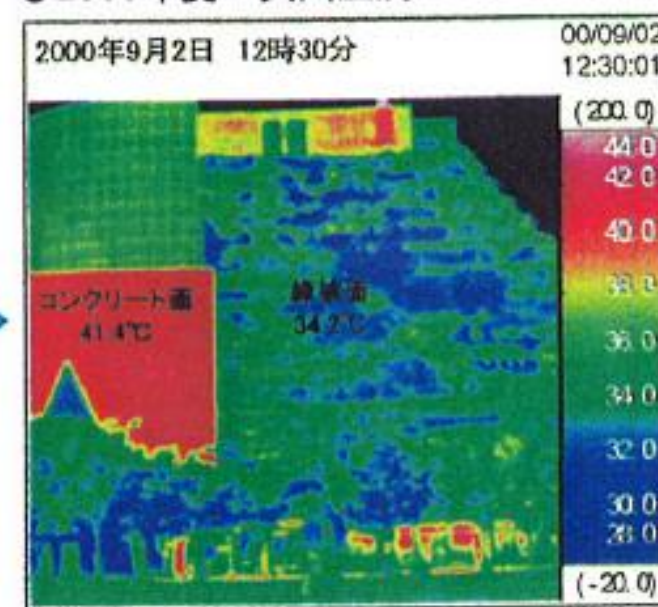
●2000年夏の表面温度

コンクリートの壁が植物で覆われ、左のような横じまがなくなっている。条件が違いため数字では比較できないが、熱の放出量はかなり減っている

Surface temperature in 2000

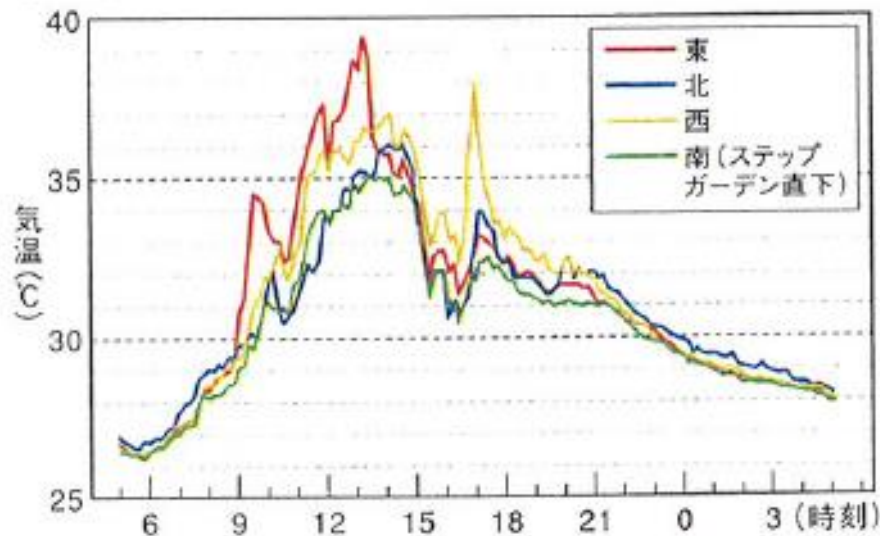
● 建物周辺における気温の経時変化 (1997年8月測定)

アクロスの東西南北面で、それぞれ建物から約10m離れた位置の温度変化を計測した。植栽の効果によって南側が一番低くなっている

Temperatures at the four sides of the building against time

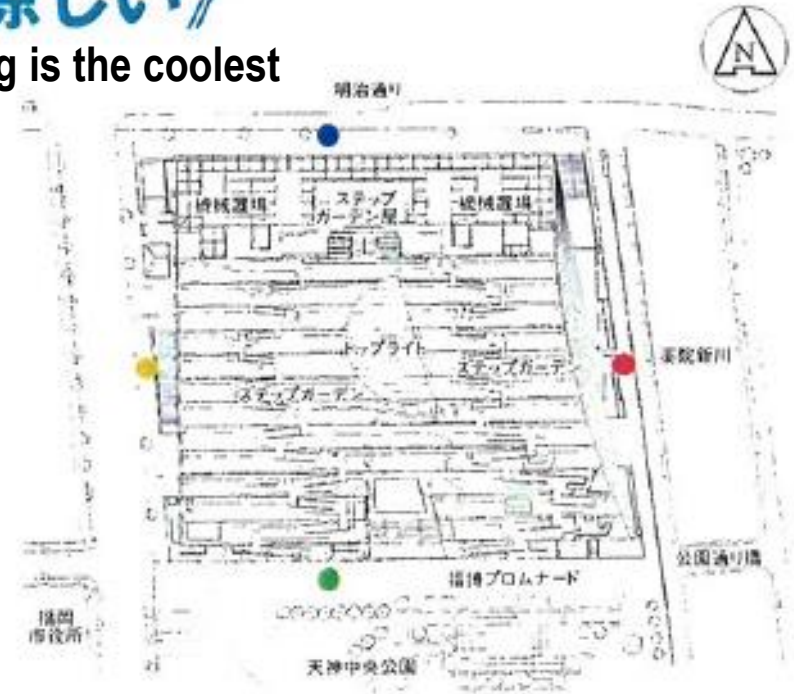
配置図 (1/3,000)

●は測定点
